Referenzbeispiele

1. Neubau Plus-Energiehaus

2. Neubau Strohballenhaus

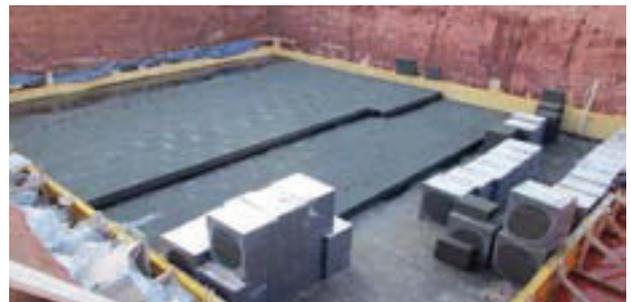
Abb. 2 Schaumglasplatten-Verlegung unter Bodenplatte

Fenster:	U-Wert 0,80 W/m²K
Einbau passivhaustauglicher Außentüren und Kunststofffenster mit Dreischeibenwärmeschutzverglasung	
Bodenplatte:	U-Wert 0,144 W/m²K
15 mm	Bodenbelag
300 mm	Stahlbeton (WU)
280 mm	Schaumglasplatten
Kelleraußenwand:	U-Wert 0,088 W/m²K
10 mm	Innenputz
250 mm	Stahlbeton
5 mm	Abdichtung
300 mm	Wärmedämmung (XPS)
Außenwand:	U-Wert 0,099 W/m²K
10 mm	Innenputz
175 mm	Kalksandstein
300 mm	Wärmedämmung (EPS)
10 mm	Außenputz
Dach:	U-Wert 0,093 W/m²K
22 mm	Sichtschalung (Holz)
0,5 mm	Dampfbremse
240 mm	Wärmedämmung (PUR/PIR)
	Dacheindeckung

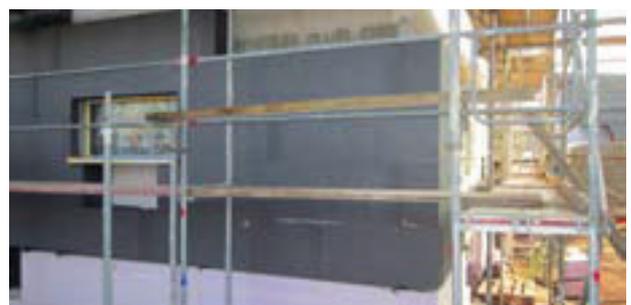
Abb. 4 Installation der Außendämmung

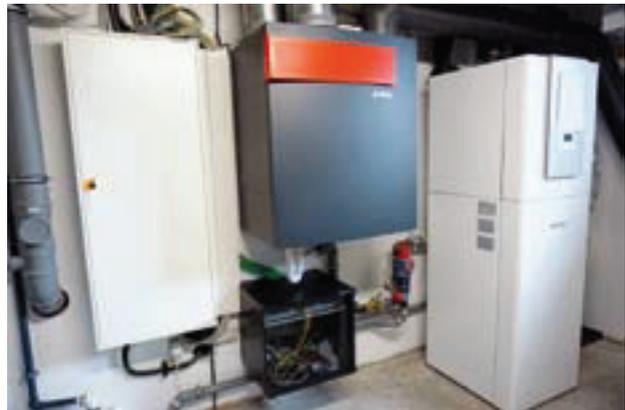
Abb. 5 Heizraum mit Wärmepumpe und Lüftungsgerät mit Wärmerückgewinnung © SAENA

Die Wärmebereitstellung für Heizung und Warmwasser erfolgt über eine Sole-Wasser-Wärmepumpe und einem Erdkollektor. Der Erdkollektor wurde als Ringgrabenkollektor ausgeführt und in Eigenleistung errichtet. Die Wärmeübertragung in die Wohnräume wird über eine Fußbodenheizung bzw. Wandheizungen realisiert. Zur Erhöhung des Eigenverbrauchs wird die Wärmepumpe anteilig mit Sonnenstrom betrieben. Ein Scheitholz-Kaminofen unterstützt die Wärmepumpe an besonders kalten Wintertagen.

Installation einer mechanischen zentralen Lüftungsanlage mit 93 % Wärmerückgewinnung. Als Luftkanalsystem wurden Kunststoff-Flexrohre verwendet und in den Geschossdecken verlegt. Die Außenluft wird mit einem 100 m langen Sole-Erdwärmetauscher im Sommer vorgekühlt und im Winter vorerwärmt.

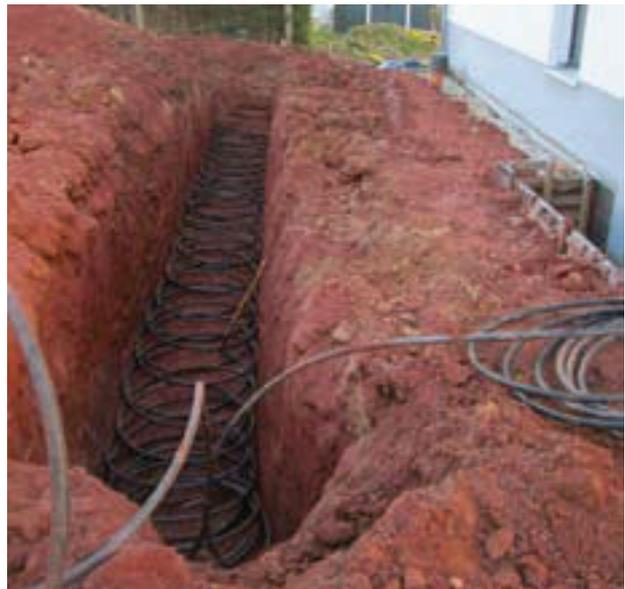
Abb. 6 Verlegung des Ringgrabenkollektor © SAENA

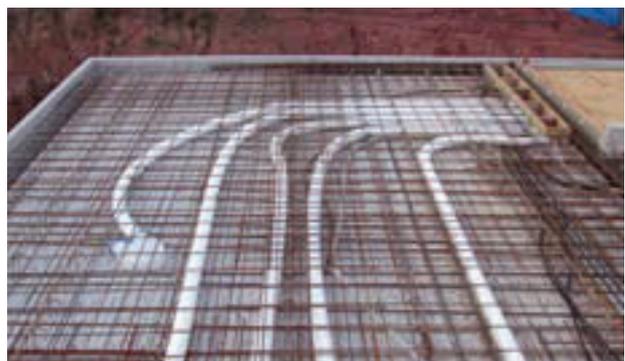
Abb. 7 Installation der Lüftungsleitungen © SAENA

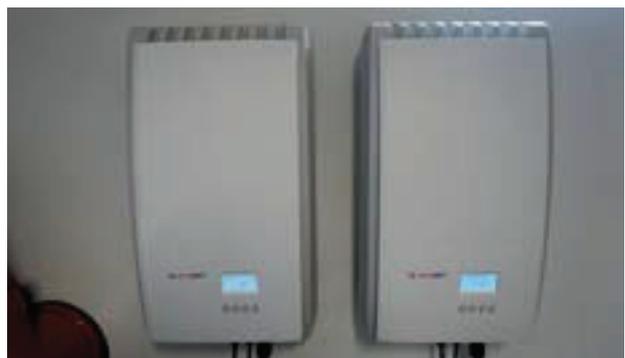
Abb. 8 Wechselrichter der Photovoltaikanlage © SAENA

Auf der Südseite wurde eine Photovoltaikanlage in das Dach integriert (Indach-Montage). Insgesamt 33 monokristalline Module mit einer Spitzenleistung von 8,4 kWp erzeugen durchschnittlich 9.000 kWh im Jahr. Zukünftig soll ein Stromspeicher nachgerüstet werden, um den Eigenverbrauch zu erhöhen.

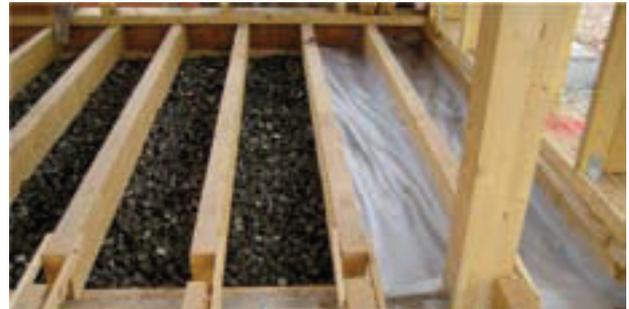
Abb. 10 Erstellung Holzbodenplatte auf Schaumglasschotter © SAENA

Fenster:	U-Wert 0,90 W/m²K
Einbau Holzfenster mit Dreischeibenwärmeschutzverglasung	
Holzbodenplatte:	U-Wert 0,14 W/m²K
25 mm	Holzdielung
250 mm	Zellulose + Holzbalken
100 mm	Schaumglasschotter
250 mm	Stahlbeton
Außenwand:	U-Wert 0,15 W/m²K
10 mm / 26 mm	Faserzementplatte bzw. Rautenschalung
30 mm	Lattung mit Hinterlüftung
24 mm	Holzverschalung (diagonal)
360 mm	Strohballen + Holzständer
40 mm	Lehm-Strohputz
5 mm	Lehm-Feinputz

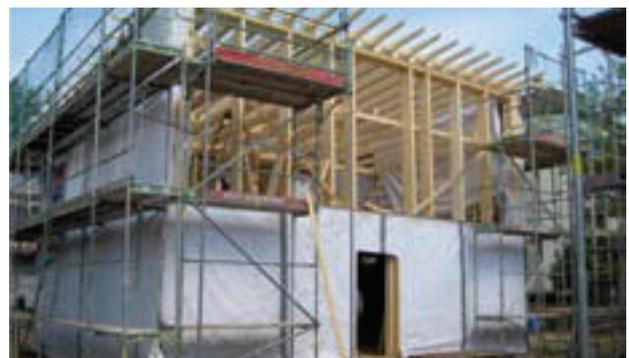
Abb. 11 Fertigstellung Holzrahmenbau

Bei diesem Einfamilienhaus musste aufgrund des schlechten Baugrundes eine Stahlbetonbodenplatte, anstatt eines Streifenfundamentes gegossen werden. Auf der Bodenplatte wurde ein Sockel aus Hochlochziegeln ausgemauert und darauf anschließend das Holzständerfachwerk und eine Holzbodenplatte errichtet. Den oberen Abschluss des Gebäudes bildet ein großzügig hinterlüftetes flachgeneigtes Pultdach. Das energetische Gebäudekonzept sollte die Bedingungen eines KfW-Effizienzhauses 55 erfüllen, daher wurde auch besonders auf eine dauerhafte luft- bzw. winddichte Ausführung geachtet. Der Holzfußboden im Erdgeschoss und die oberste Holzbalkendecke wurden mit Zellulose ausgeblasen. In das Holzständerfachwerk wurden 36 cm starke Strohballen unter Zwang aufwändig eingebaut, anschließend mit einem Lehmputz überputzt. Außen wurde abschließend eine wetterfeste Vorsatzschale aus Zementfaserplatten installiert. Aufgrund einer hohen Eigenleistung z.B. beim Einbau der Strohballen konnten die Baukosten reduziert werden.

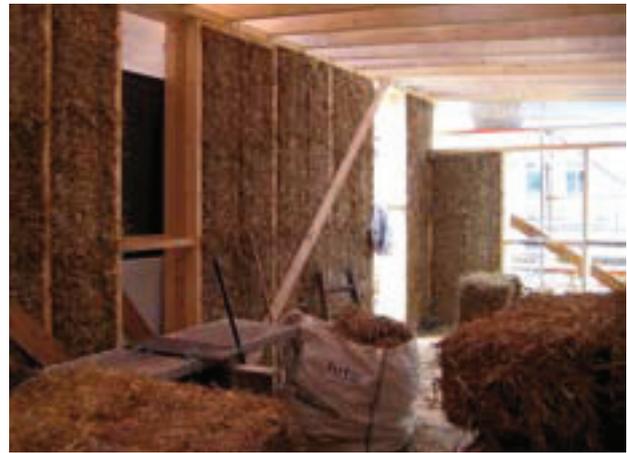
Abb. 13 Einbau der Strohballen in die Gefache

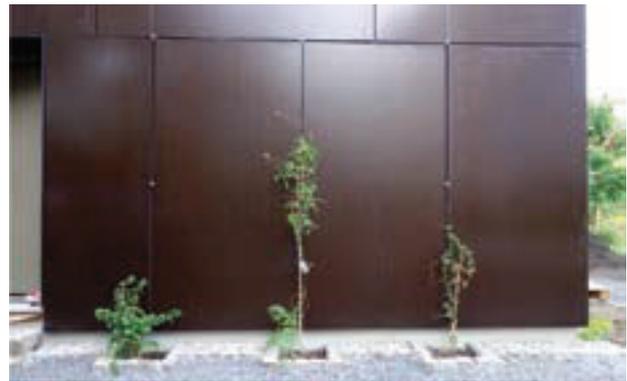
Abb. 14 Zementvorsatzschale

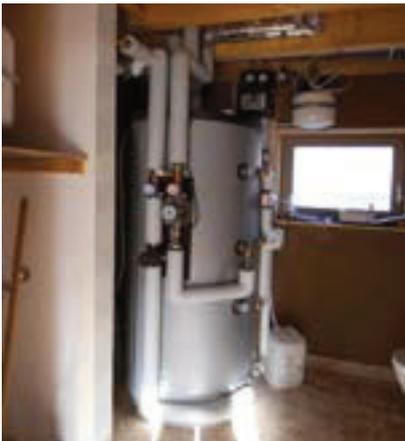
Abb. 15 Pufferspeicher

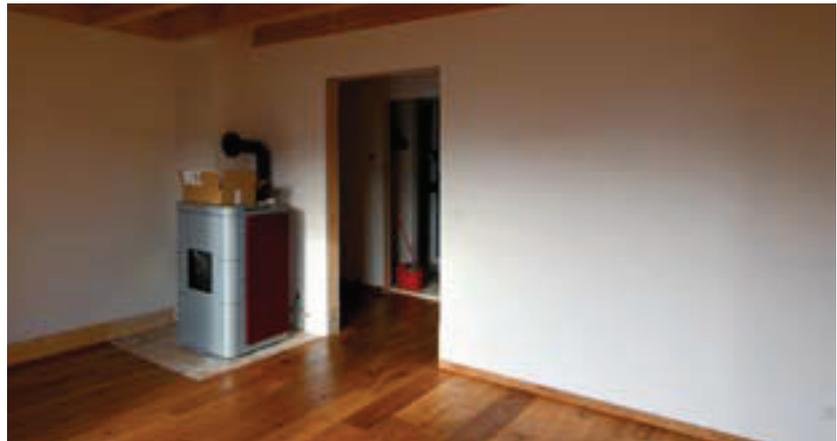
Abb. 16 Pelletofen

Die Heizungs- und Trinkwassererzeugung erfolgt über einen wassergeführten Pelletkaminofen der sich im Wohnzimmer befindet. Der Ofen gibt einen Teil der Wärmeenergie in Form von Wärmestrahlung (~2kWh) direkt an den Raum ab. Der größere Wärmeanteil (~8 kWh) wird über einen Rauchgaswärmetauscher und Heizungsleitungen an einen 600 l Pufferspeicher mit einem integrierten Frischwassersystem abgeführt. Aus diesem Puffer wird benötigte Heizwärme an Sockelheizleisten, die in fast allen Räumen entlang der Außenwände installiert wurden, transportiert.

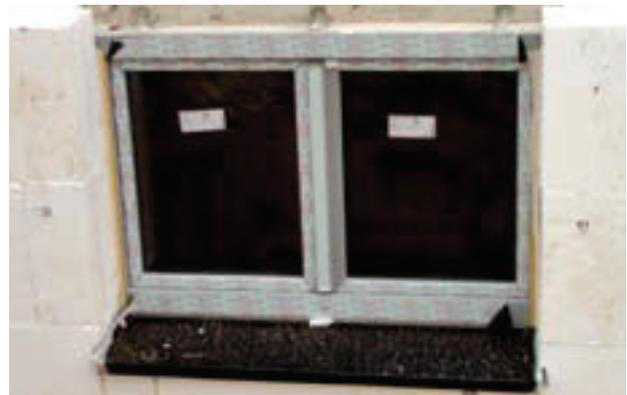
Abb. 20 Einbau passivhaustaugliches Fenster

Fenster:	U-Wert 0,82 W/m²K
Einbau passivhaustauglicher Außentüren und Kunststofffenster mit Dreischeibenwärmeschutzverglasung	
Boden gegen Erdreich:	U-Wert 0,074 W/m²K
15 mm	Fliesen mit Kleber
55 mm	Estrich
350 mm	Wärmedämmung
250 mm	Stahlbetonplatte
250 mm	Schaumglasschotter
Außenwand:	U-Wert 0,095 W/m²K
10 mm	Gipsputz
175 mm	Kalksandstein
325 mm	WDVS mit Außenputz
obere Geschossdecke:	U-Wert 0,078 W/m²K
200 mm	Stahlbetondecke
2 mm	PE-Folie
400 mm	Wärmedämmung

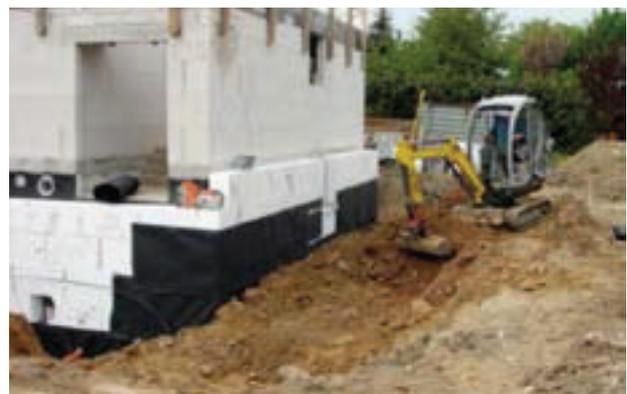
Abb. 21 Außenwand mit Dämmung

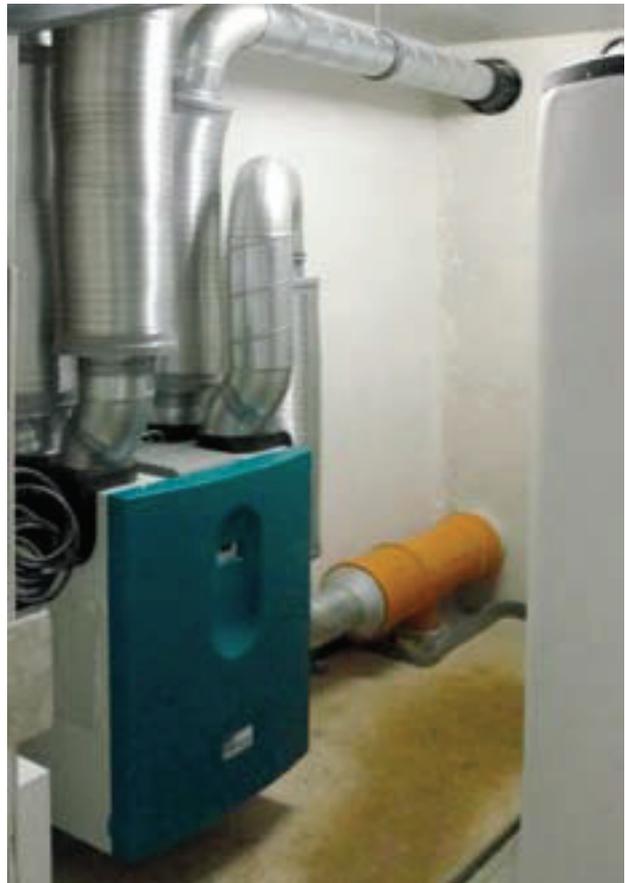
Abb. 22 Lüftungsanlage

FrISChe Außenluft wird mittels eines ca. 45 m langen Erdwärmehaushalters DN 250 im Sommer gekühlt und im Winter vorgewärmt ins Haus geführt.

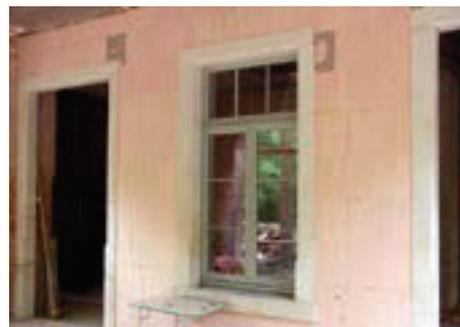
Abb. 25 Fenster und Außendämmung
© SAENA

- behutsame, denkmalgerechte Sanierung
- Einsatz einer dünnen Außendämmung, um die ansichtsprägenden Sandsteingewände zu erhalten
- kombiniert mit mineralischer Innendämmung
- Einsatz natürlicher Dämmstoffe, wie Zellulose und Holzweichfaser im Dachbereich
- Einsatz von 2-Scheiben-Wärmeschutzverglasung in Holzrahmen

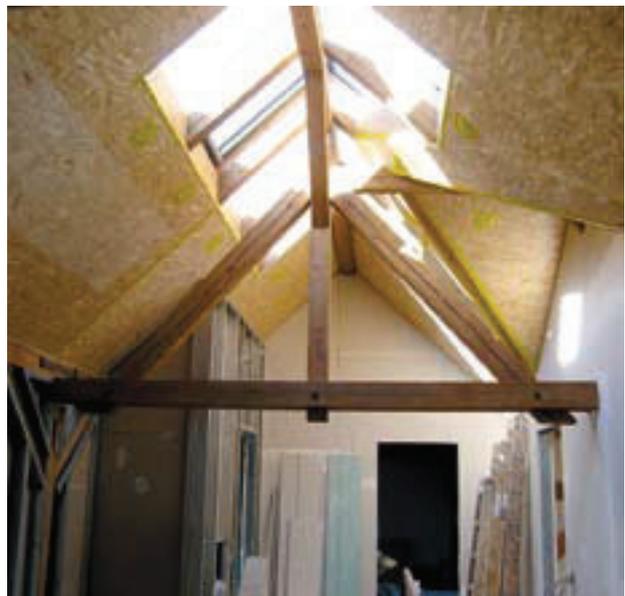
Abb. 26 Einbau von Dachfenstern im Firstbereich

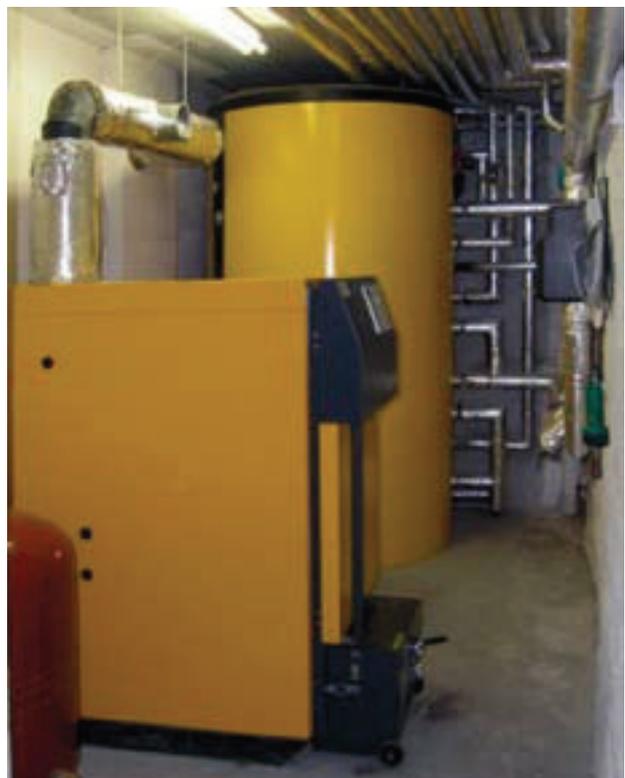
Abb. 27 Pelletkessel Heizung

Die gesamte Haustechnik wurde erneuert. Als Heizung kam ein Hackgut-Holzpelletkessel zum Einsatz, welcher mit einem 2000 l -Pufferspeicher verbunden ist. Zusätzlich wurde ein Solarwärmetauscher vorgerrüstet, um ggf. später eine Solarthermieanlage einzubinden. Die Holz-Hackschnitzel werden über regionale Anbieter bezogen. Die Wärmeverteilung erfolgt über Fussboden- bzw. Wandflächenheizung.

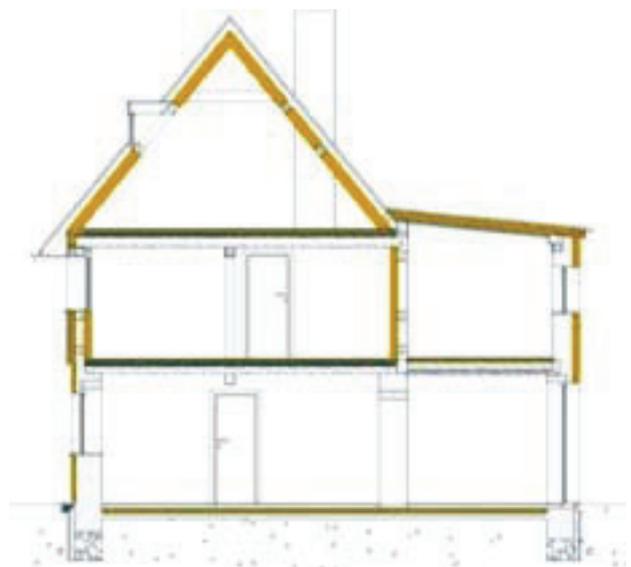
Abb. 30 Darstellung thermische Hülle
